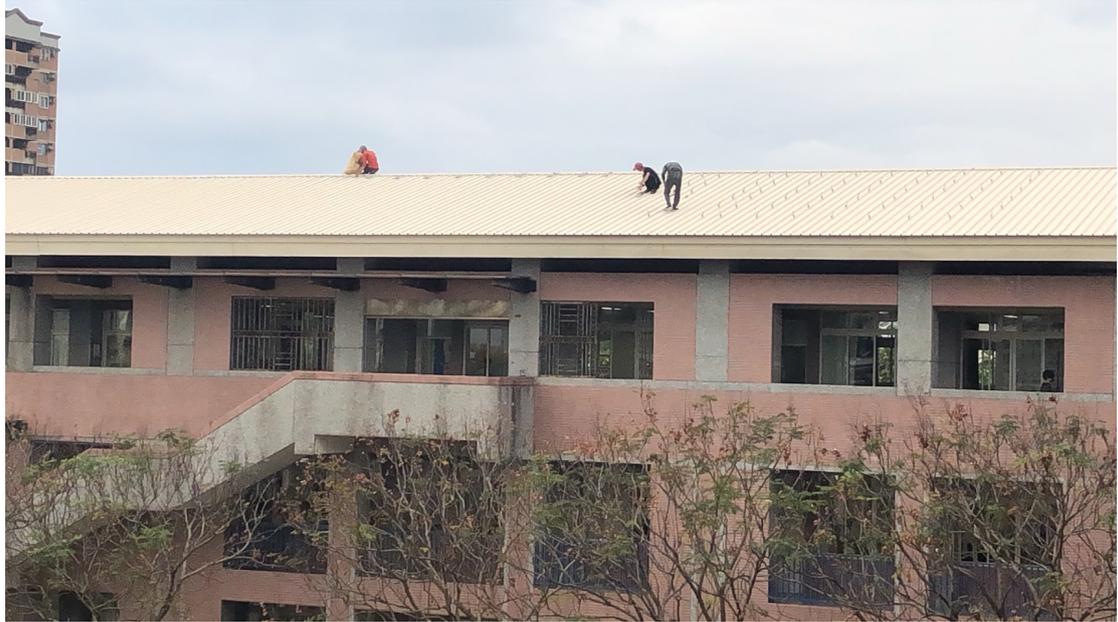
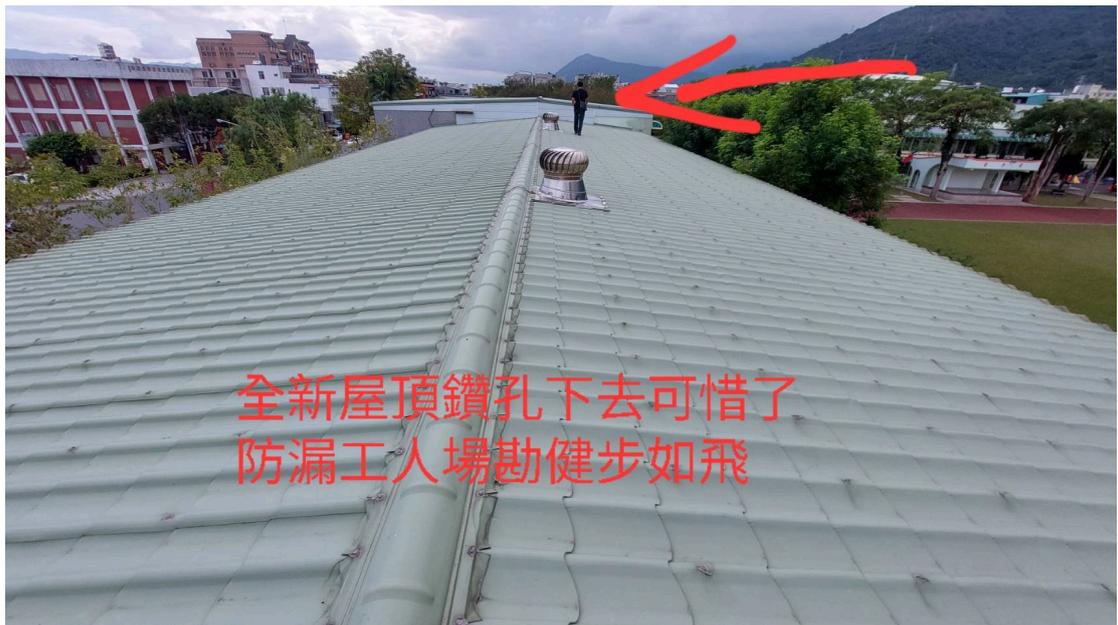
施工團隊於校舍屋頂施未做任何防護措施
