104 年度花蓮縣國中小 執行強化校園安全防護工作經費補助申請計畫書

※需求補助項目： 購買監視器材 22 套

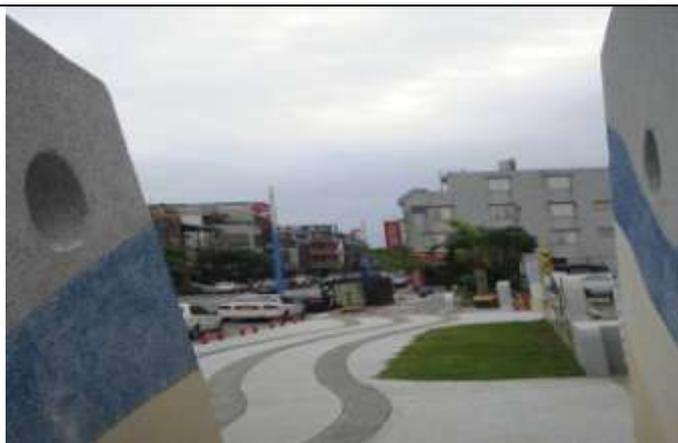
1-北昌國小

說明：本校正門及小門所在位置，因為從東棟大樓川堂無法直接看到按門鈴的人，而且校門口及圍牆低矮，建議安裝一個鏡頭。

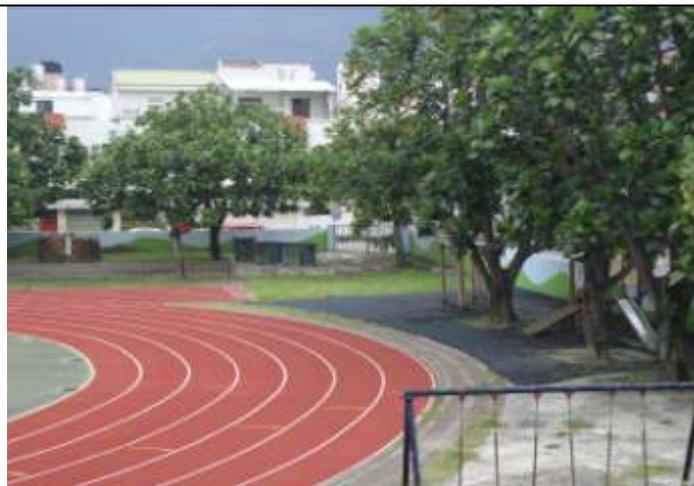
1-北昌國小

說明：本校垃圾子車、後門及操場北側遊樂器材區，為校園危險角落。目前未安裝監視器。建議安裝在北棟 2F 牆壁。

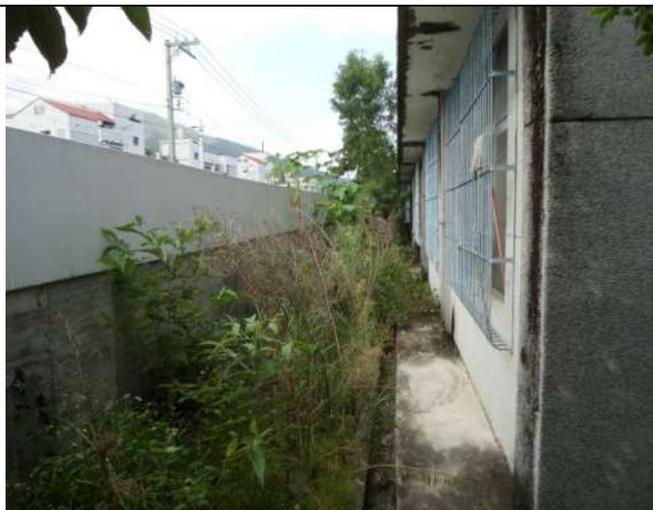
2-玉里國中

說明：特教圍牆死角

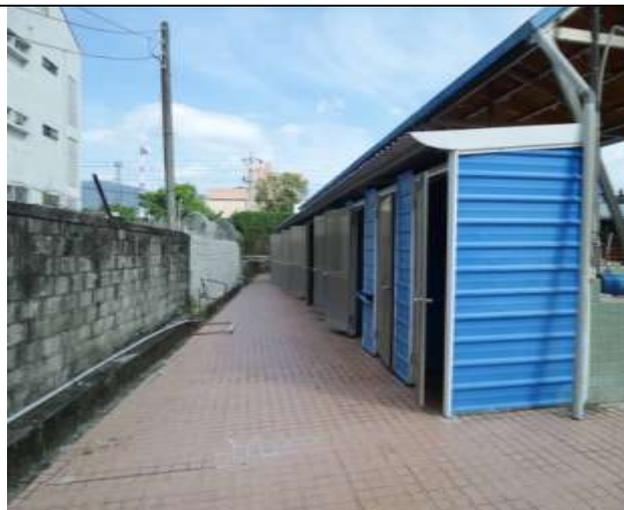
2-玉里國中

說明：游泳池更衣室死角

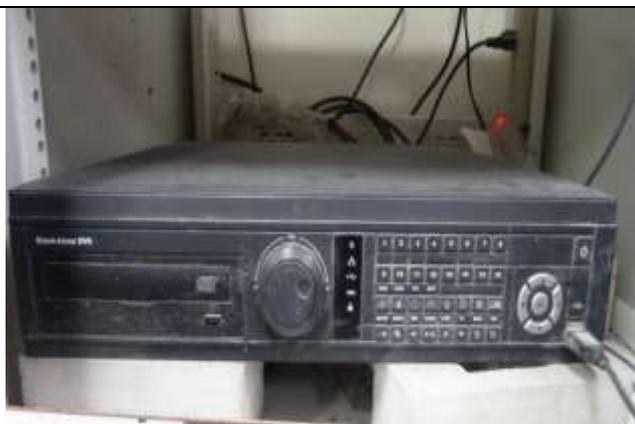
3-鑄強國小

說明：已損壞之主機

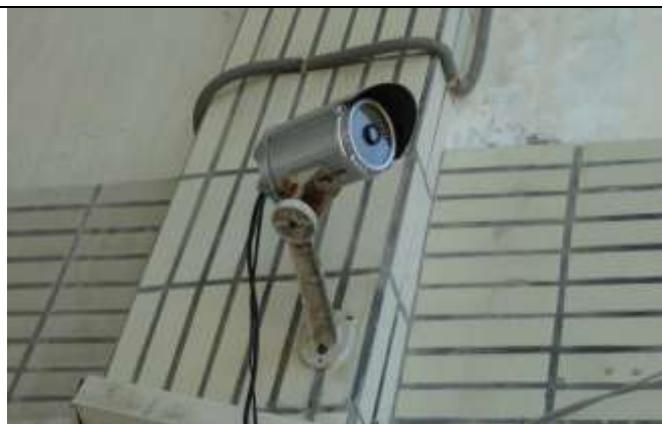
3-鑄強國小

說明：已損壞之鏡頭

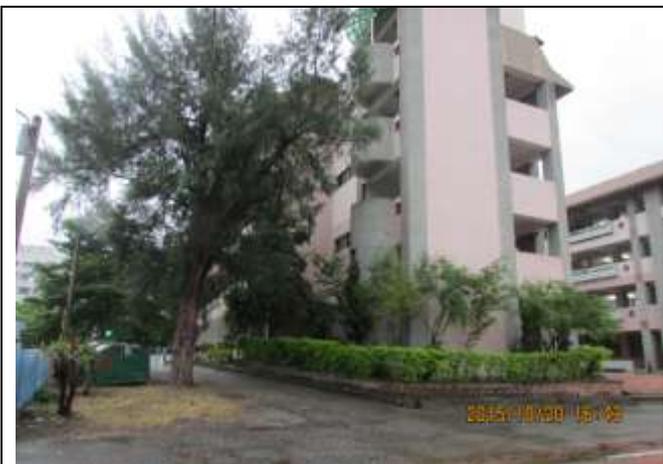
4-明廉國小

說明：學校新大樓完全沒有監視系統，許多危險死角

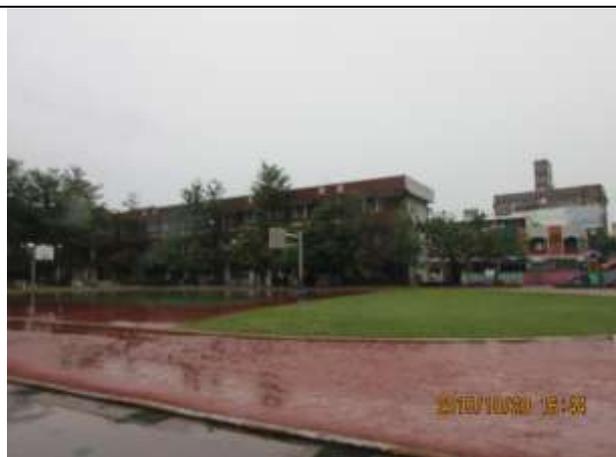
4-明廉國小

說明：學校舊大樓有許多危險死角，卻沒有監視系統

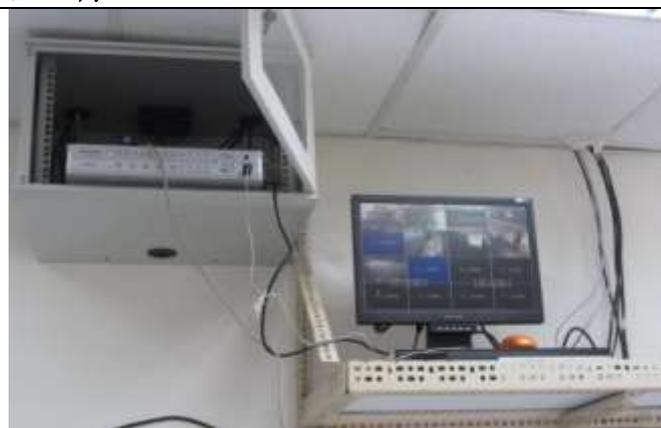
5-忠孝國小

說明：本校現有一組監視系統部分故障待修，校園廣闊、人員進出頻繁，有待增補攝影鏡頭、擴增監視主機。

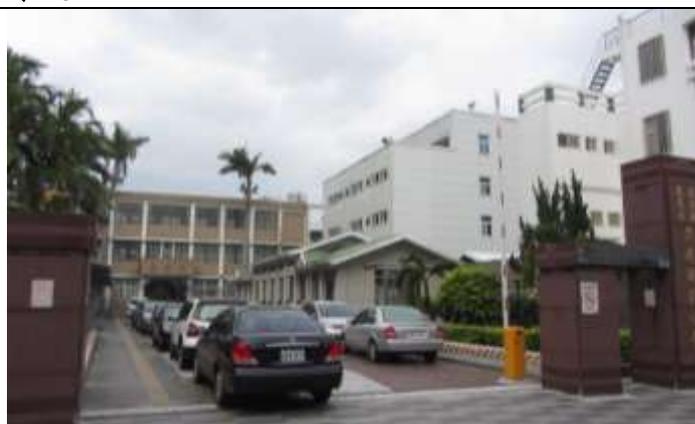
5-忠孝國小

說明：本校校門口目前無任何監視攝影機，亟需架設監視系統，監管進出人車。

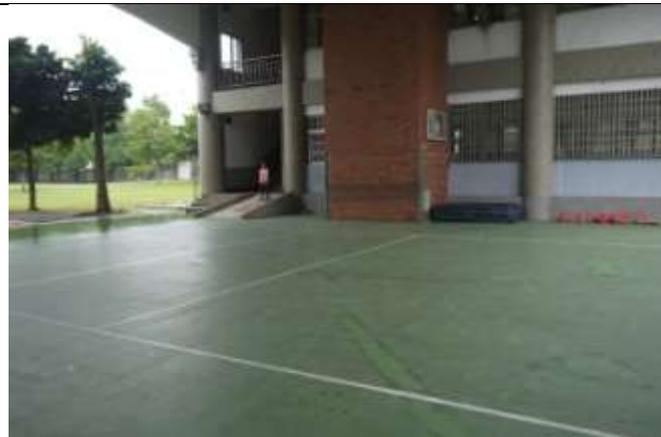
6-中原國小

說明：行政大樓中庭為小孩最常出入活動地，沒有監視系統。

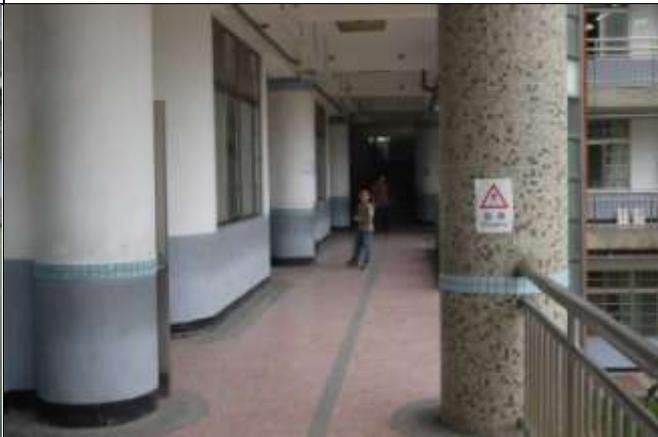
6-中原國小

說明：教學大樓一樓走廊，沒有監視系統。

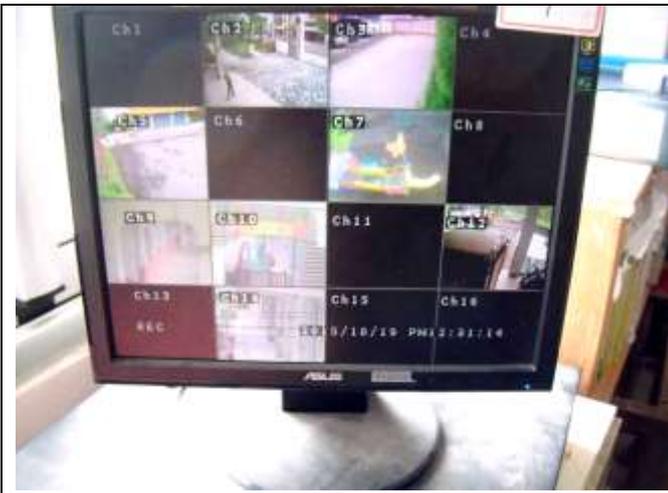
7-吉安國小

說明：現有監視器老舊，故障率高，不堪使用。

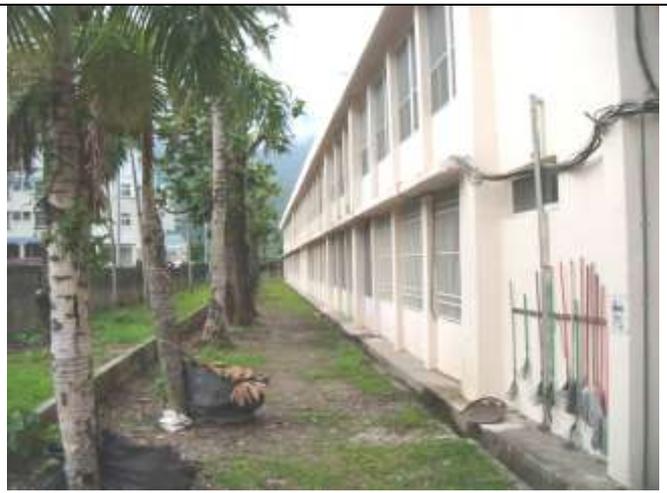
7-吉安國小

說明：南棟後方區域為危險角落，未安裝監視器。

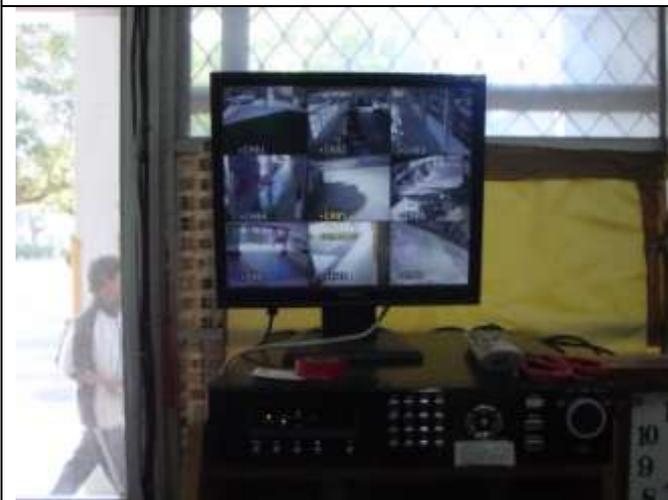
8-鳳林國中

說明：監視器老舊、不清楚、鏡頭不足。

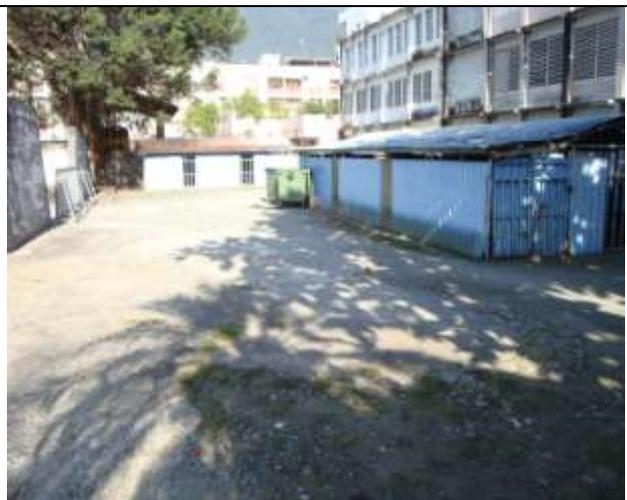
8-鳳林國中

說明：後門空地、車棚內皆無監視器。

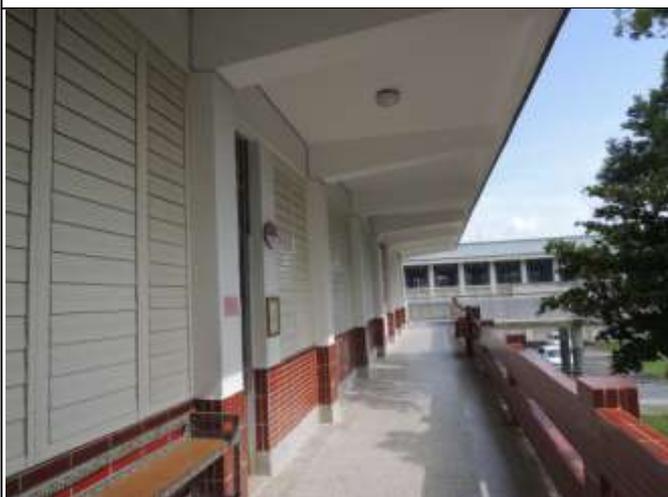
9-平和國中

說明：電腦及音樂教室前未裝設監視器。

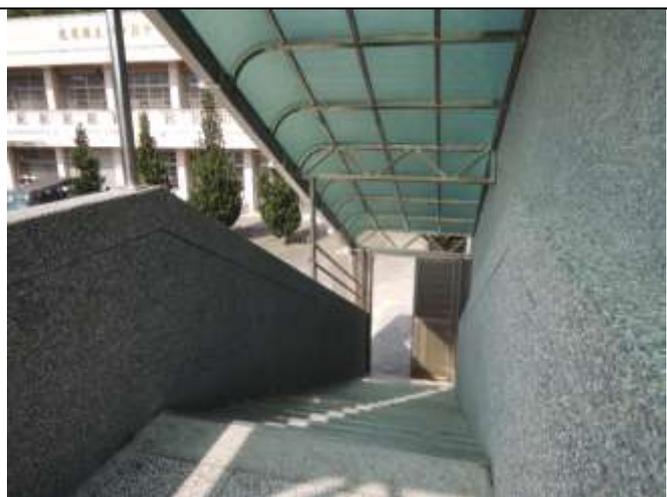
9-平和國中

說明：敬業樓側樓梯未裝設監視器。

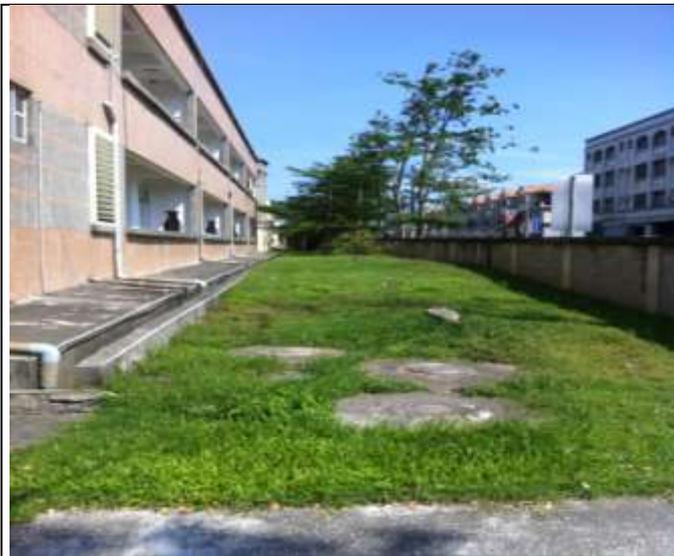
10-復興國小
說明：中高年級教室後方，屬校面死角。

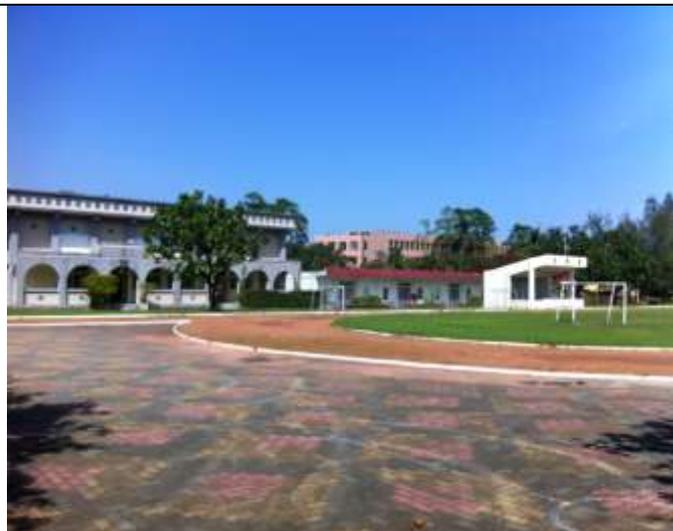
10-復興國小
說明：風雨教室及舊教室後方，屬校面死角。

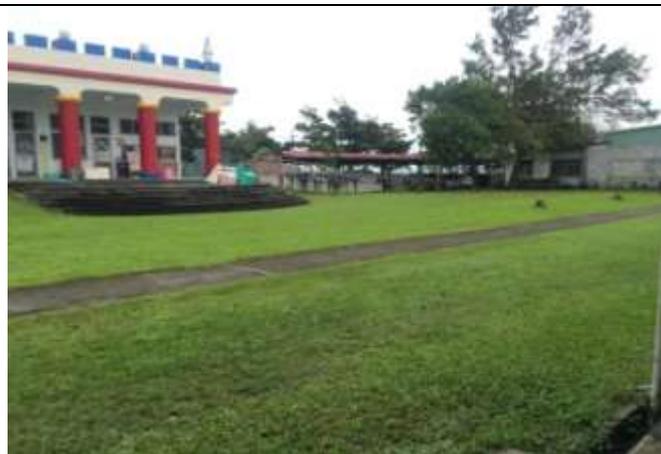
11-富源國小
說明：幼兒園及車棚出入口無監視器系統

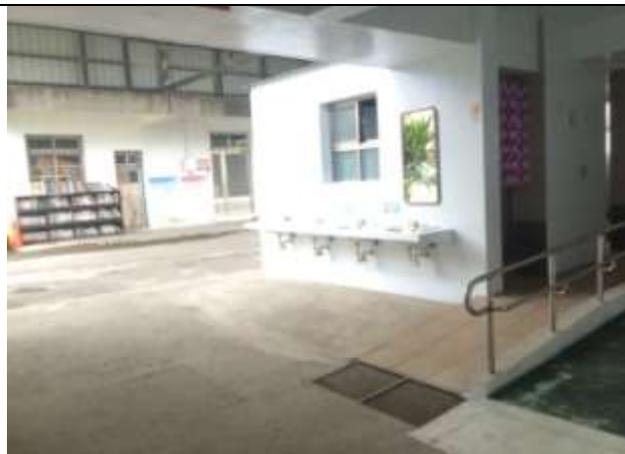
11-富源國小
說明：部分校園角落無裝設監視器系統

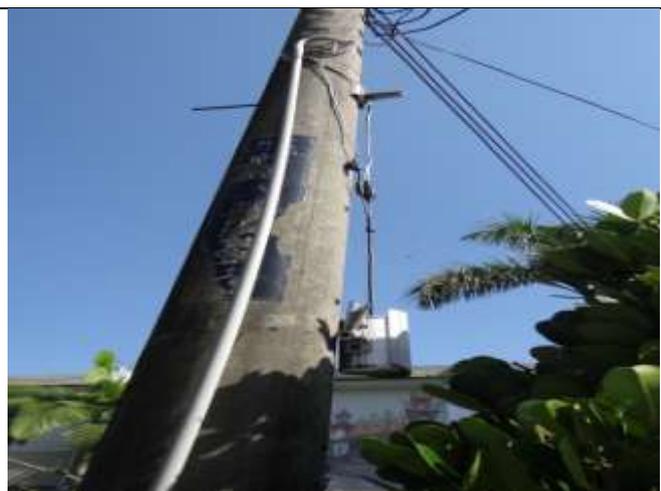
12-豐裡國小
說明：原有監視器掉落毀損。無法使用。

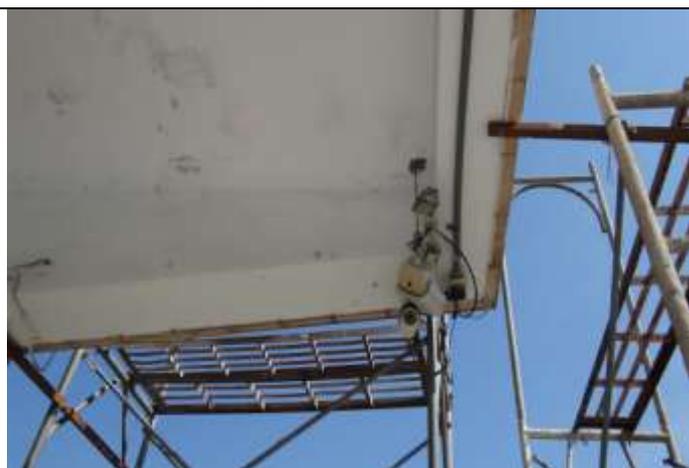
12-豐裡國小
說明：原有監視器掉落毀損。

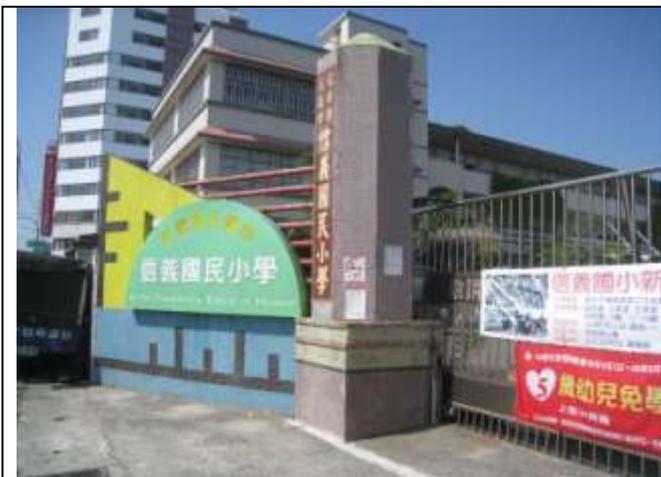
13-信義國小
說明：校門正門口無監視器

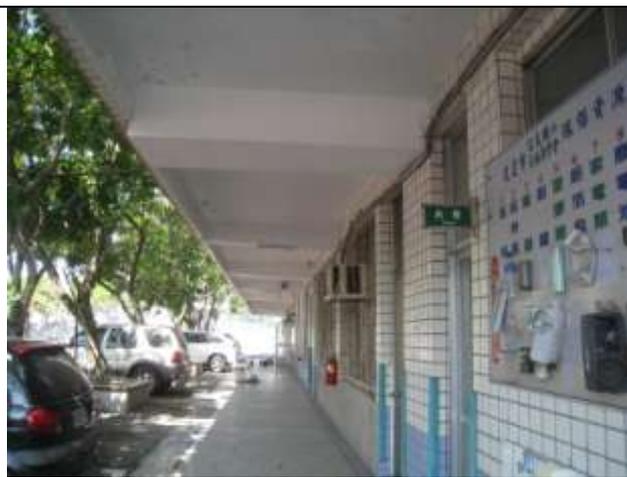
13-信義國小
說明：教室1樓走廊無間監視器

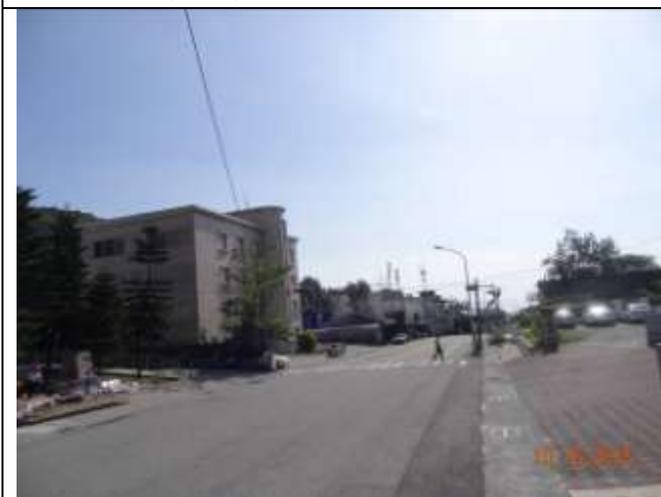
14-豐濱國中
說明：本校大門口右側無監視器

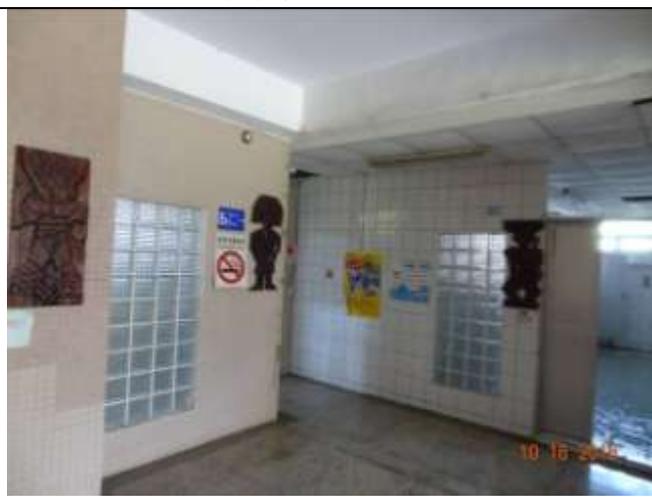
14-豐濱國中
說明：教學大樓西側一樓廁所門口無監視器

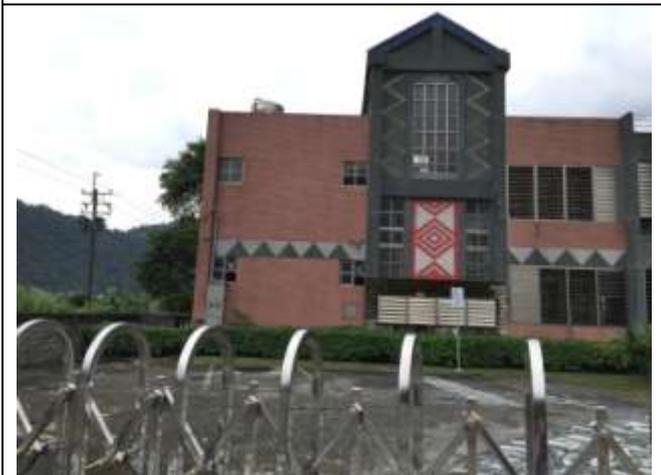
15-立山國小
說明：校門口前監視器故障

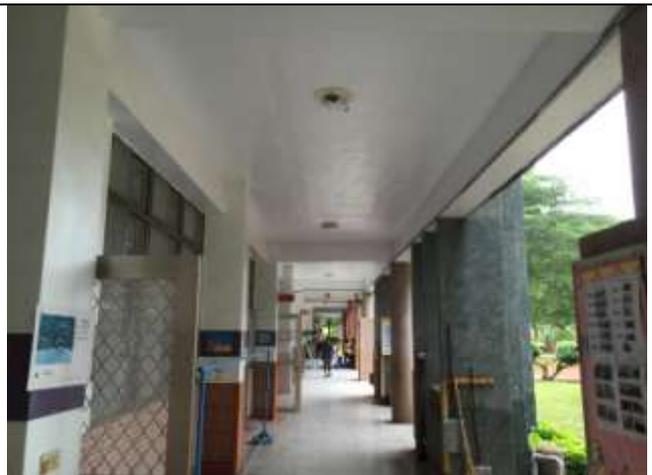
15-立山國小
說明：一樓走廊除中廊外無其他監視設施

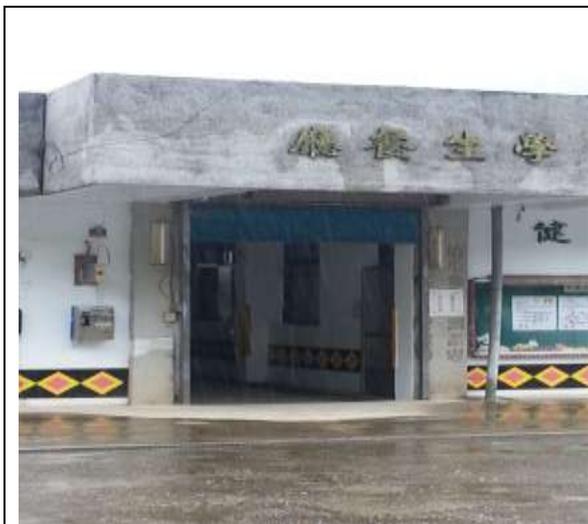
16-太平國小
說明：學生餐廳前廣場未裝設監視器

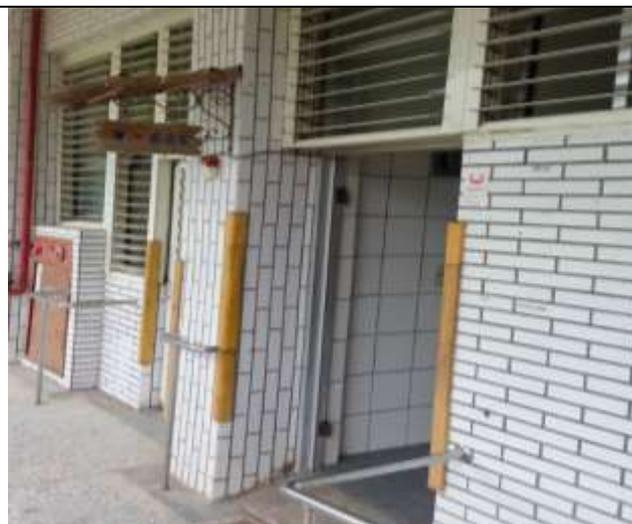
16-太平國小
說明：1樓廁所門口未裝設監視器

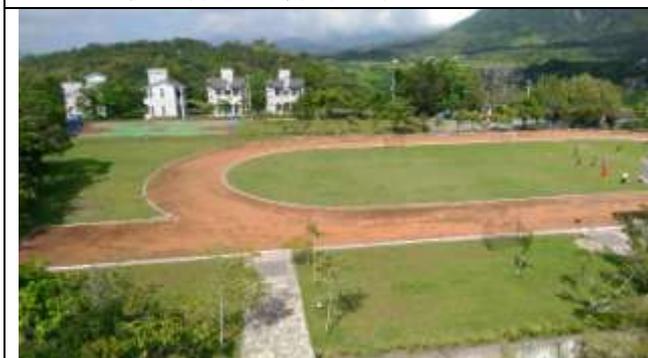
17-富北國中
說明：開放型校園週邊未裝設監視器

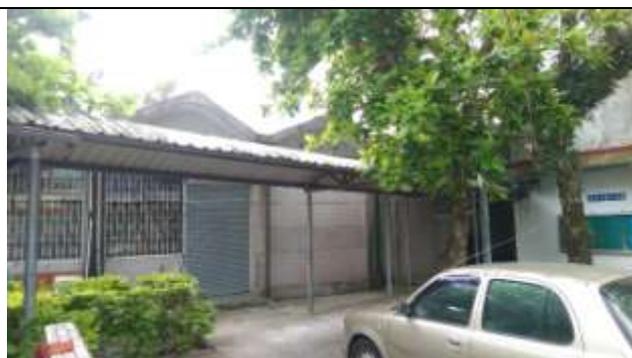
17-富北國中
說明：校園東側廚房前後死角未裝設監視器

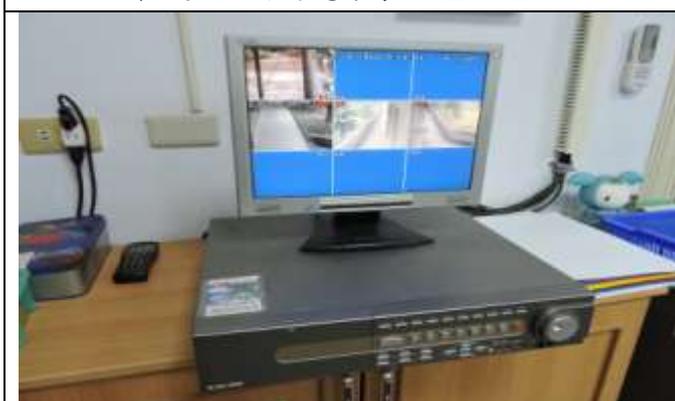
18-明里國小
說明：校內監視系統，故障待修。

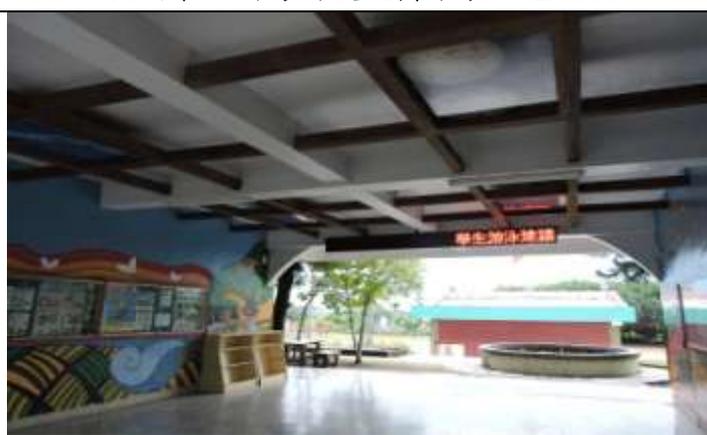
18-明里國小
說明：因監視鏡頭少，除教學大樓外，校園諸多安全死角均未安裝監視鏡頭，如大門、操場、幼兒園、穿堂、...等學生常出入之場所未安裝監視鏡頭。

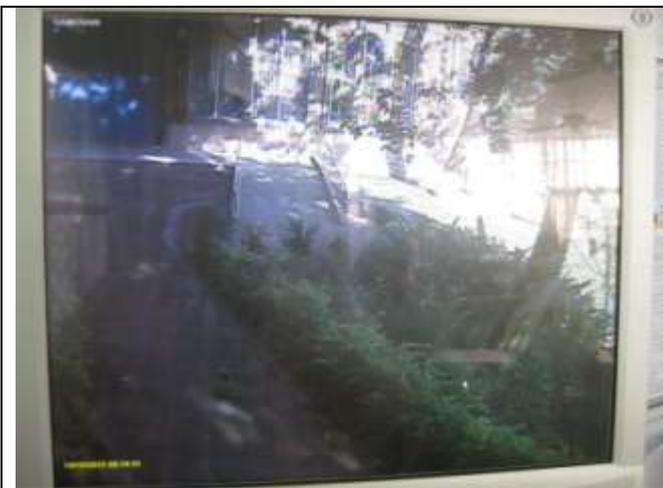
19-三棧國小

說明：活動中心獨立一棟，卻只有一支鏡頭，危險角落多且無法監控

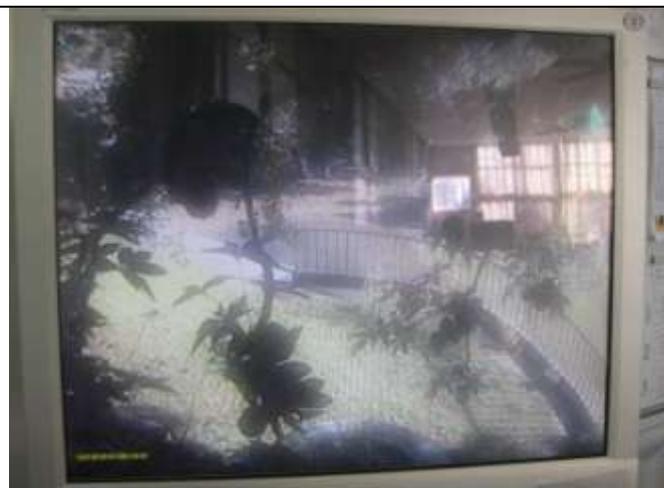
19-三棧國小

說明：舊鏡頭常有故障情形，且非紅外線，晚上就無法看清拍攝內容

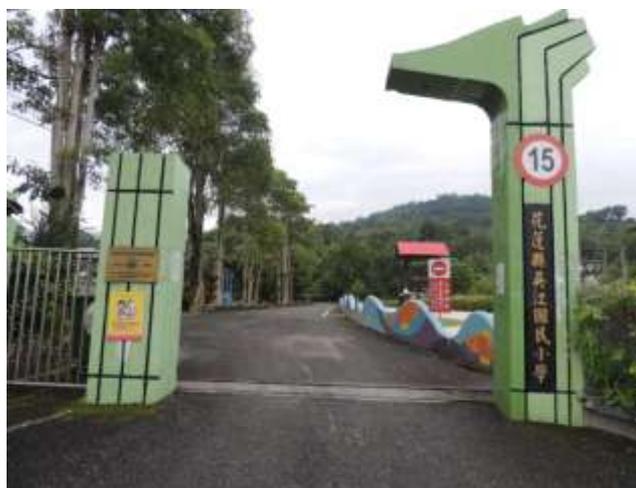
20-吳江國小

說明：校舍入口處(無設置監視系統)

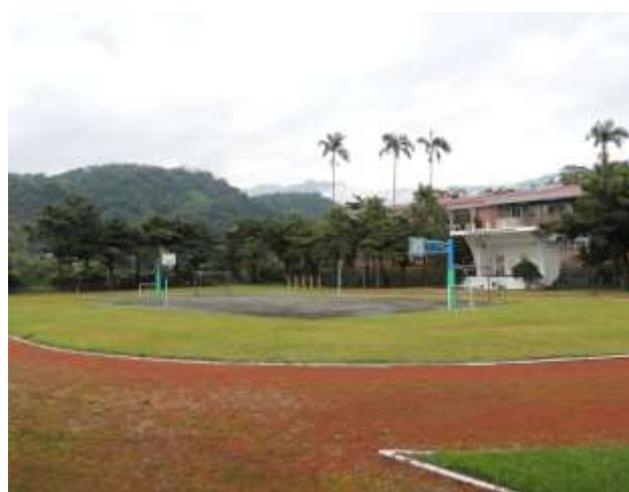
20-吳江國小

說明：操場四周(現有監視系統毀損)

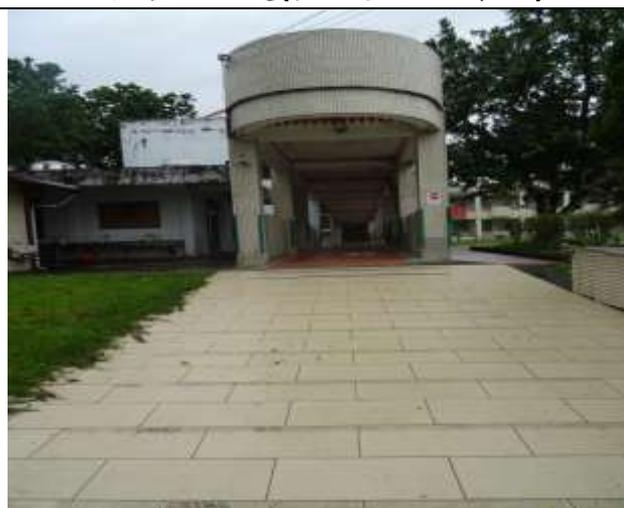
21-西富國小

說明：A棟大樓側門監視人員進出

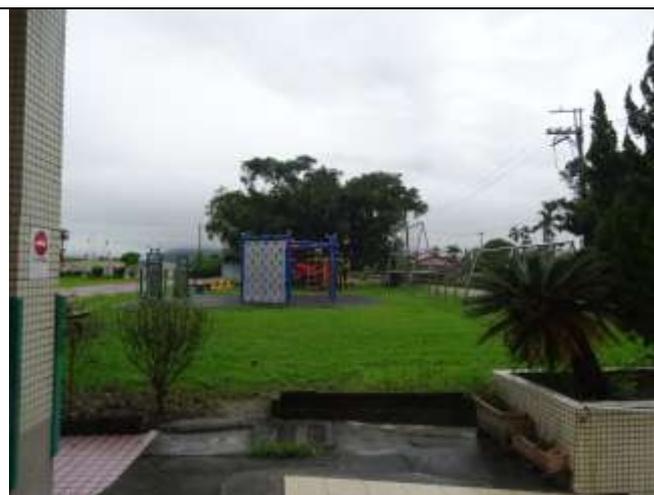
21-西富國小

說明：A棟大樓旁-遊戲區待安裝監視器監看死角

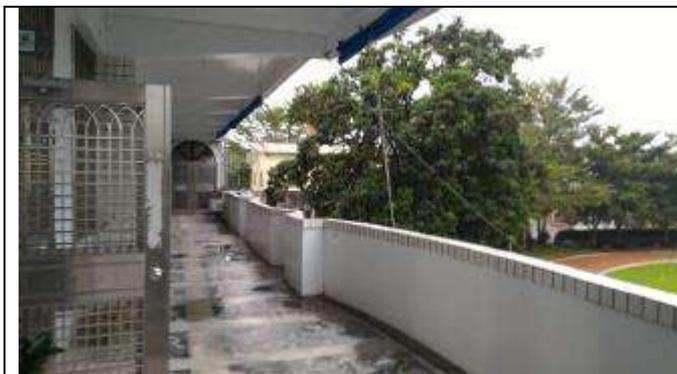
22-北林國小

說明：2樓走廊裝監視攝影機，曾經有人從2樓圖書室外邊爬上來。

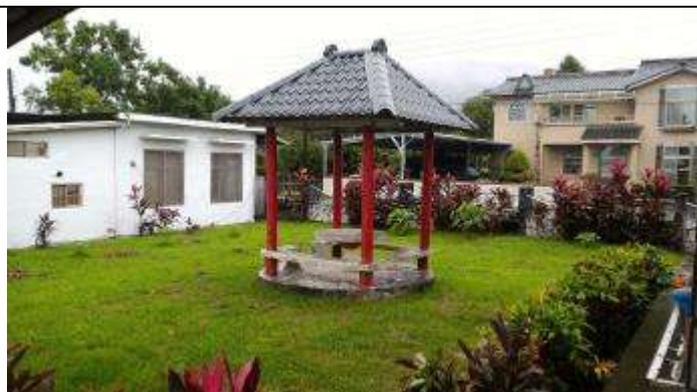
22-北林國小

說明：校園南側宿舍有一入口，無監視器，有心人士可從此處進入校園。
